西班牙驻中华人民共和国成都
总领事馆
办公室装修设计和施工方案

建筑师： 弗朗西斯科 莫拉雷斯 卢比奥 工程师协会注册号 8621 COAV-CTAV

设计公司： 四川贝壳莫拉雷斯建筑设计咨询有限公司

日期： 2023 年 6 月 28 日

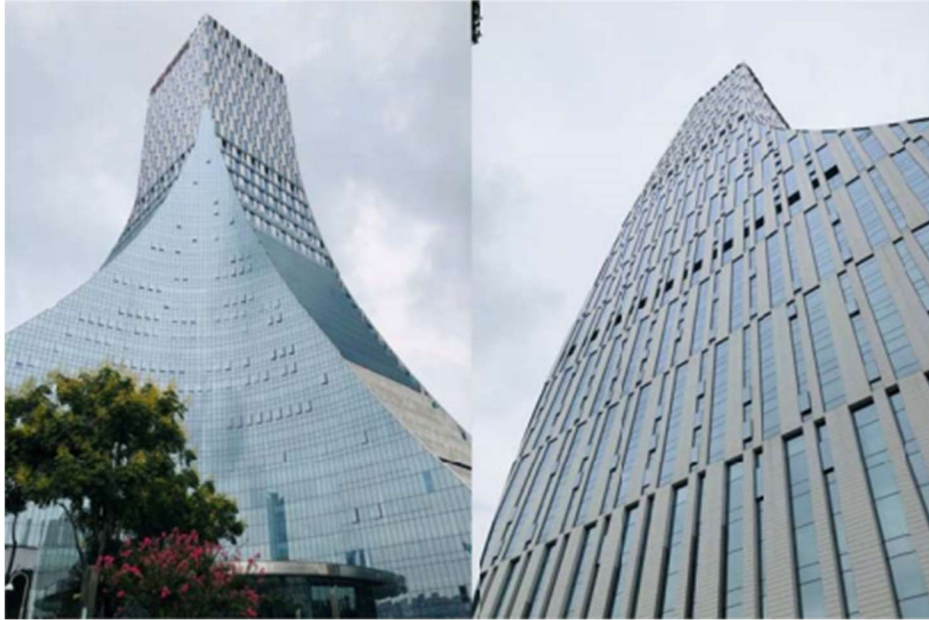
照片1和2：大楼立面

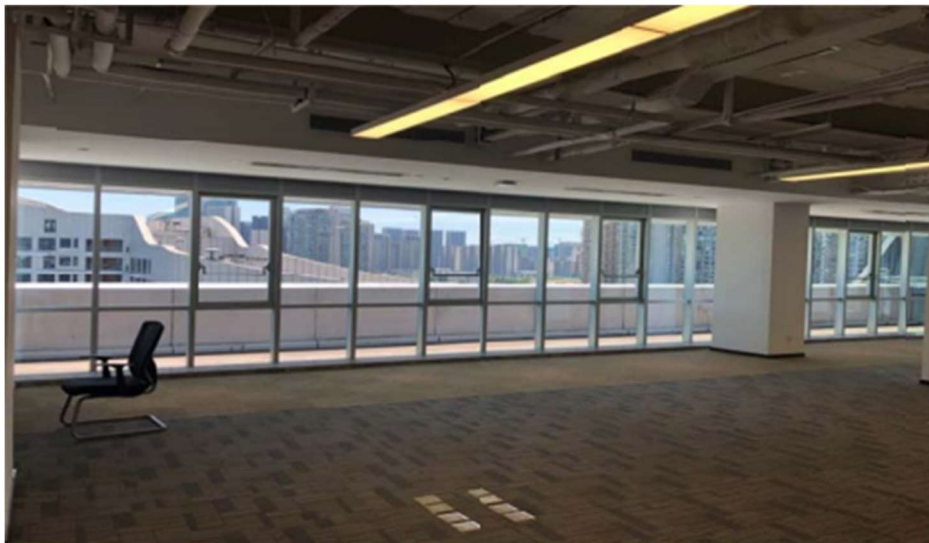
照片 2： 面向东面玻璃立面的中厅

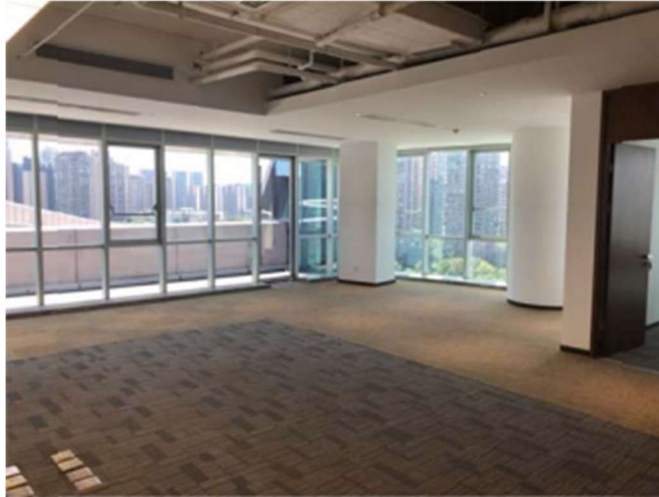
照片3：东南角 后续为总领事办公等候室

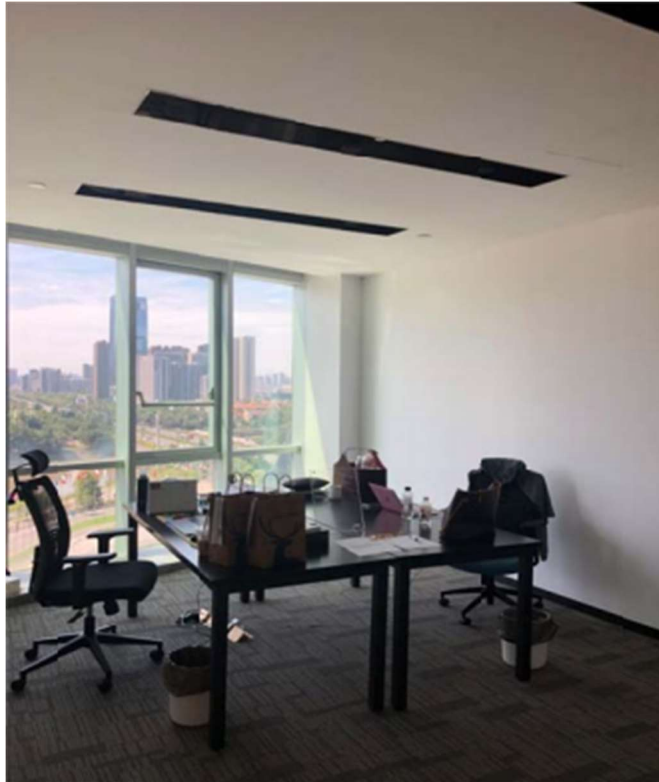
照片4：原有办公室。后续为总领事秘书办公室。

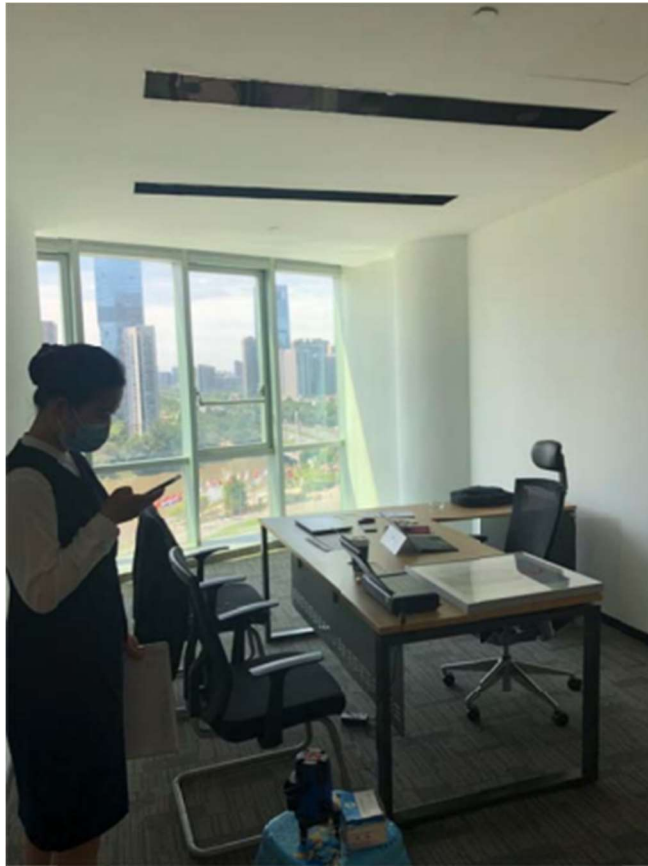
照片5：原有办公室。后续为行政主管办公室。

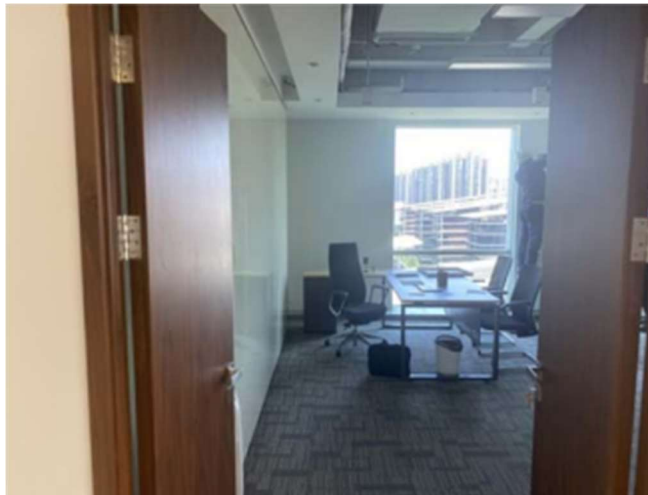
照片6：原楼层会议室。现为总领事办公室。后续为通讯室和档案室

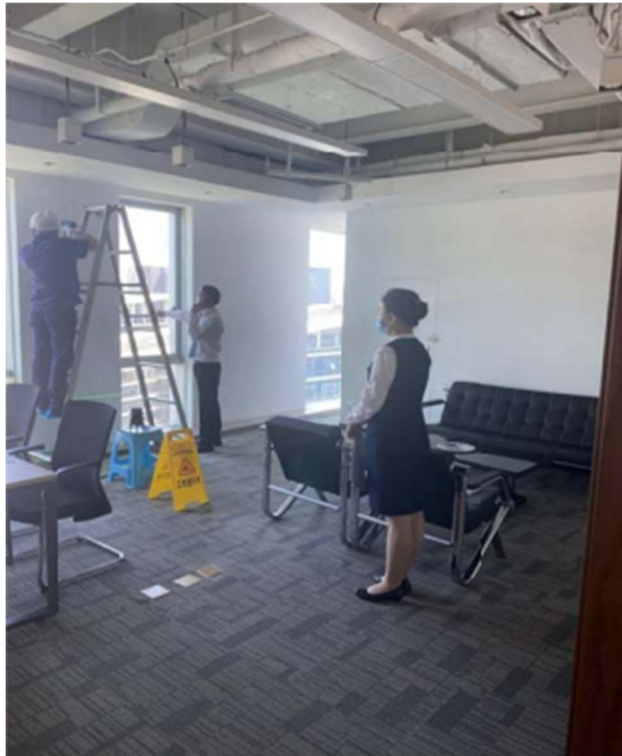
照片7：原楼层会议室。现为总领事办公室。后续为档案室及通讯室，角落背后空间后续为储藏室。

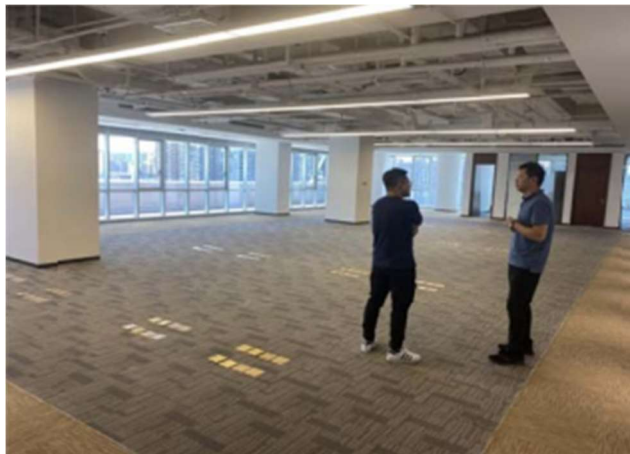
照片8：大厅。图为向东和南立面的视角。

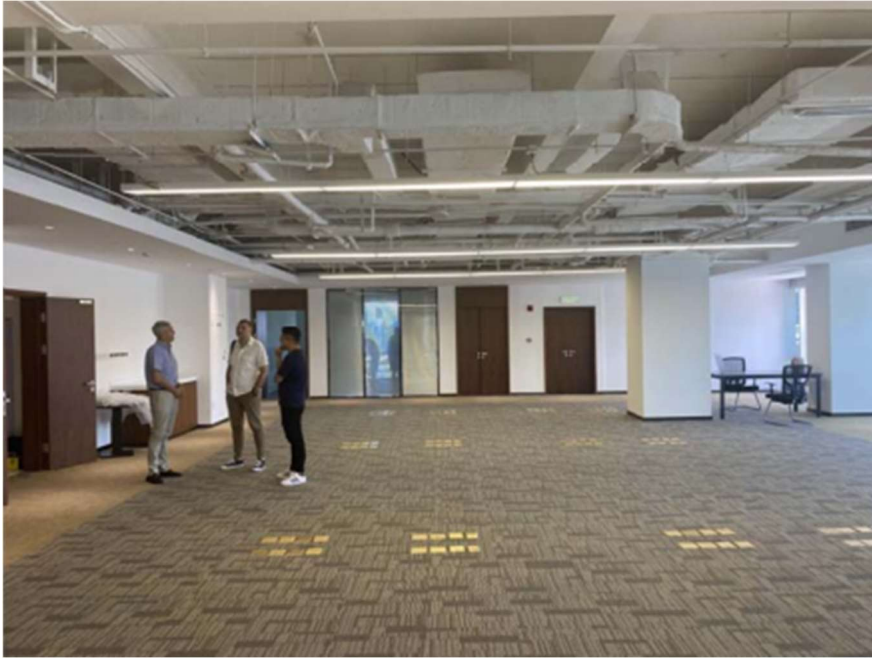
照片9：大厅。图为现办公室区域到会议室/现总领事办公室视角。

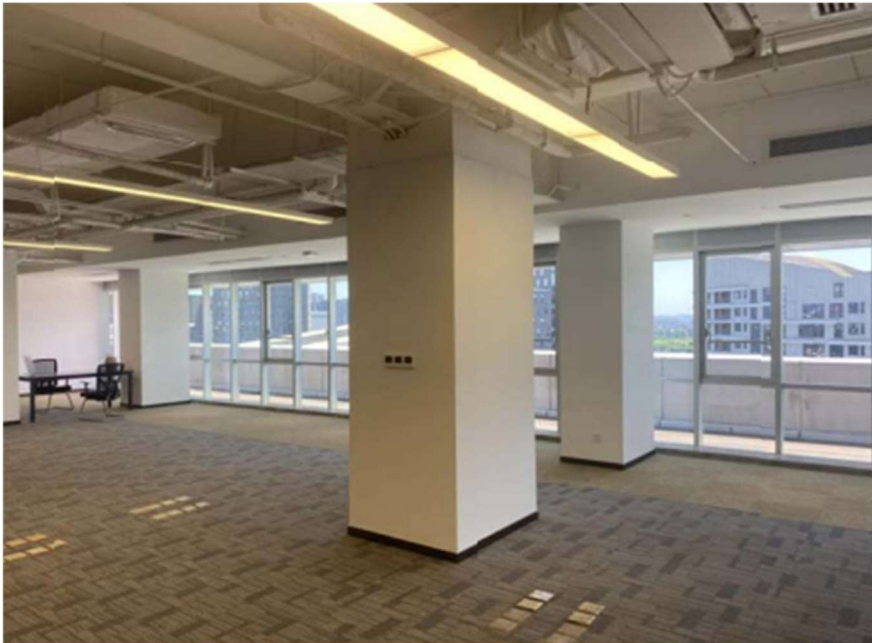
照片10：大厅。石膏板立柱，内有装置。

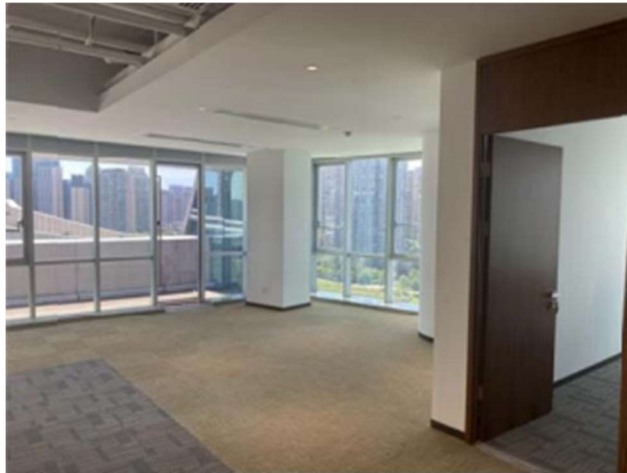
照片11：大厅。东南角。后续为总领事办公等候室。

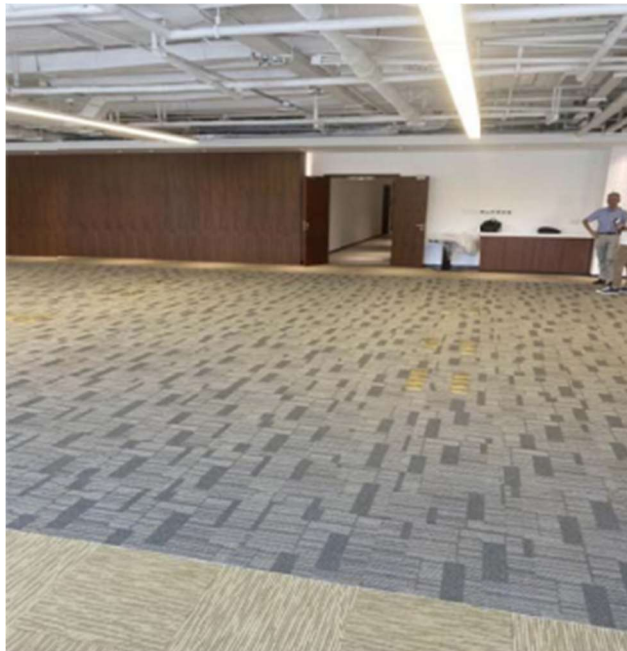
照片12：大厅。从大厅中央通向入口大门。地板安装电源插座，供桌线使用。悬挂长条照明灯。

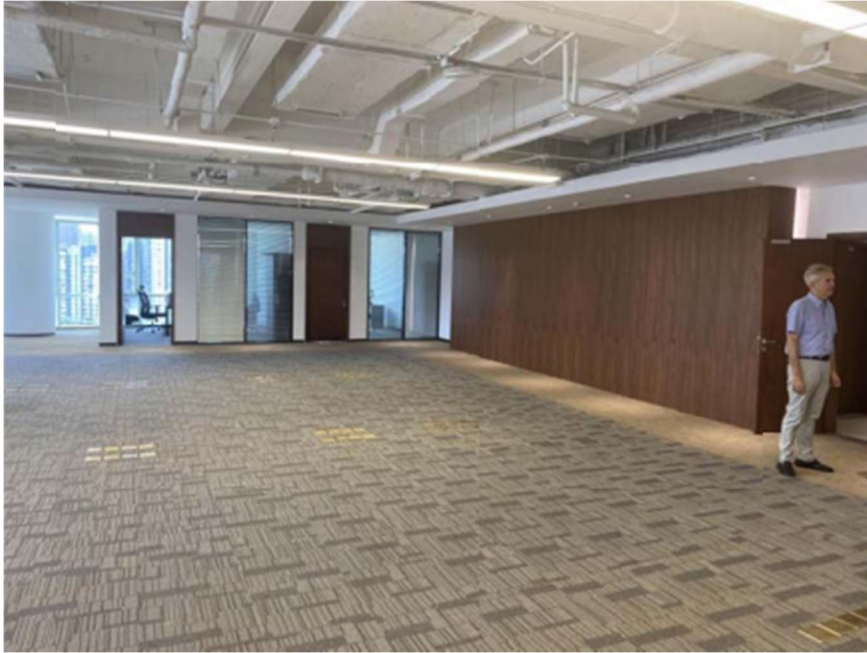
照片13：大厅。图为面向总领事助理办公室和行政办公室。
有一块木板覆盖着空调系统的排水装置以及其他电气装置。

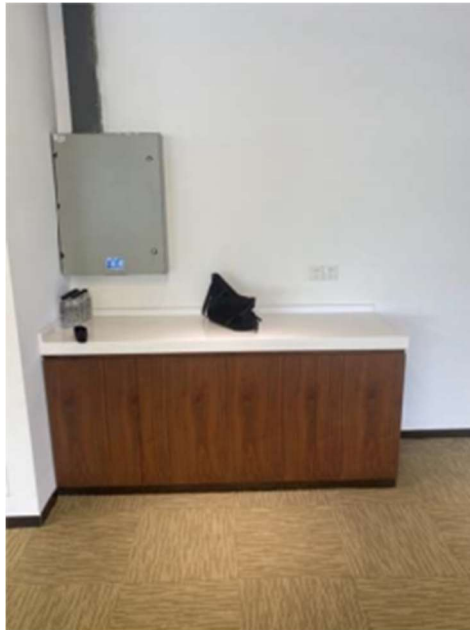
照片14：大厅。配电箱及柜台。

供电口在入口大门右侧。有一个金属配电箱，但目前没有接新电路的空间。该配电箱电压为 220 伏，有一个总电磁开关。质量尚可。从天花板接下的内线包裹在金属盒内。大厅里的线束则包裹在硬质塑胶保护管内，平行放置，大约每三米用铁夹固定悬挂于天花板上。只有配电箱上部可见金属盒。因电线不外露，质量尚未可知。

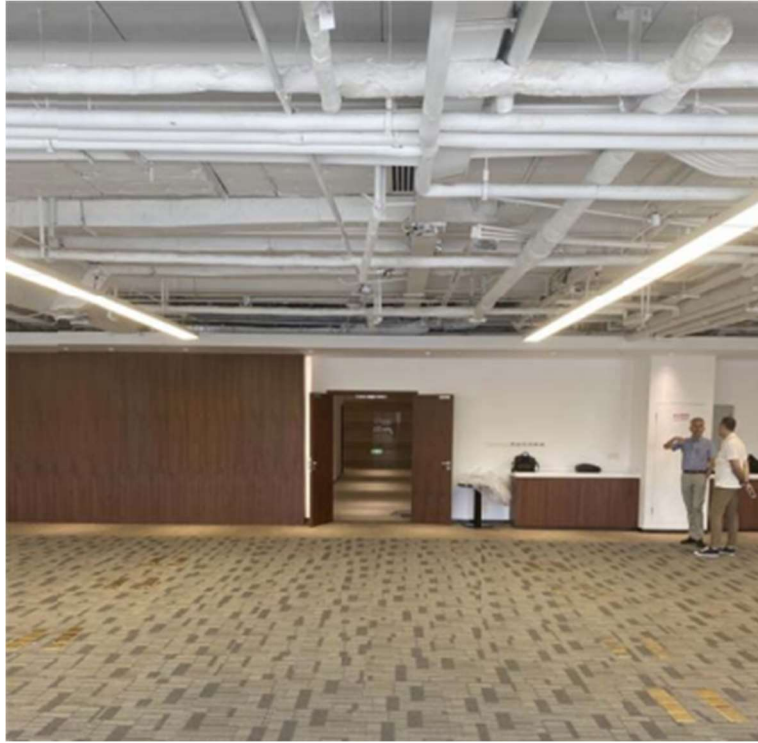
照片15：大厅。居中照片，通向大楼走廊。

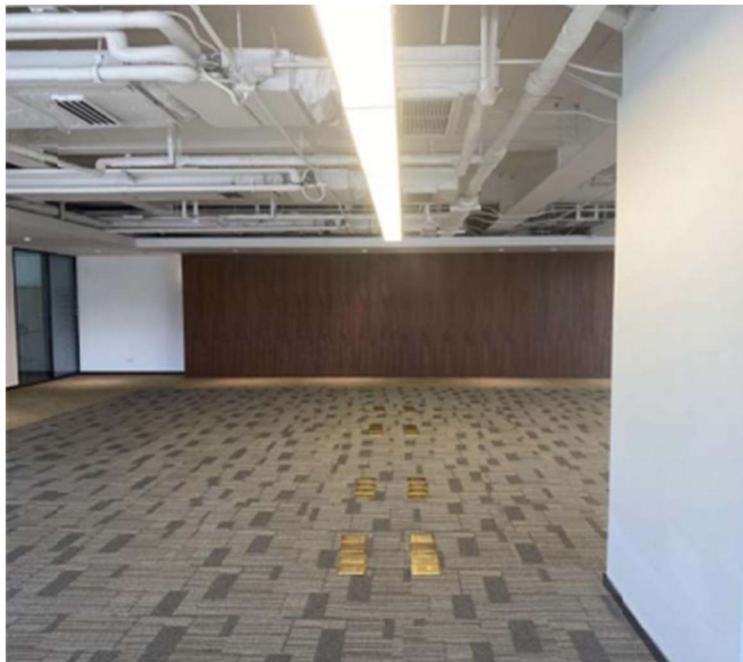
照片16：大厅。从大厅中部左侧立柱到木板墙。

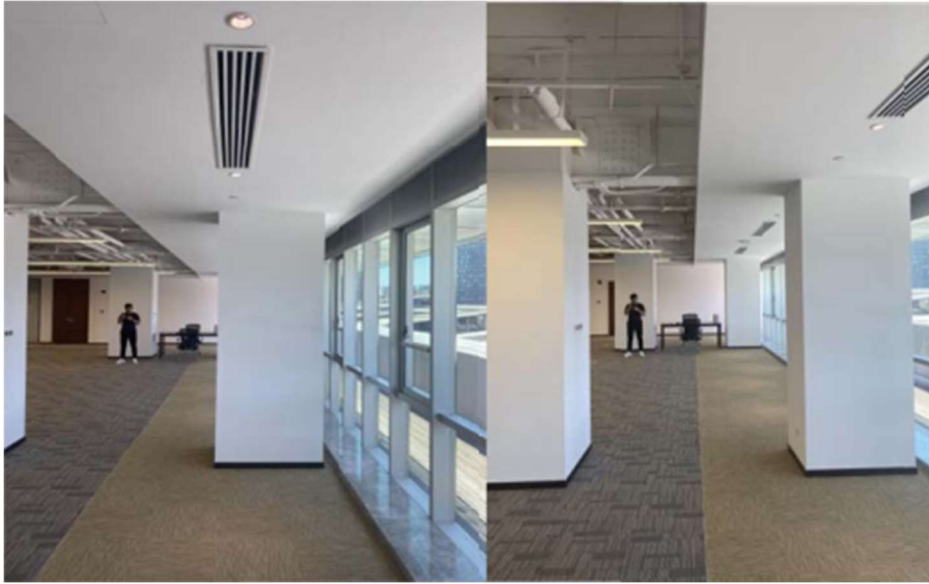
照片17和18：大厅。在房间左侧的东立面。可见一块大理段隔开与玻璃幕墙的连接。吊顶可见回形栅栏出风口。照片 18 可见大厅钢梁和装置。

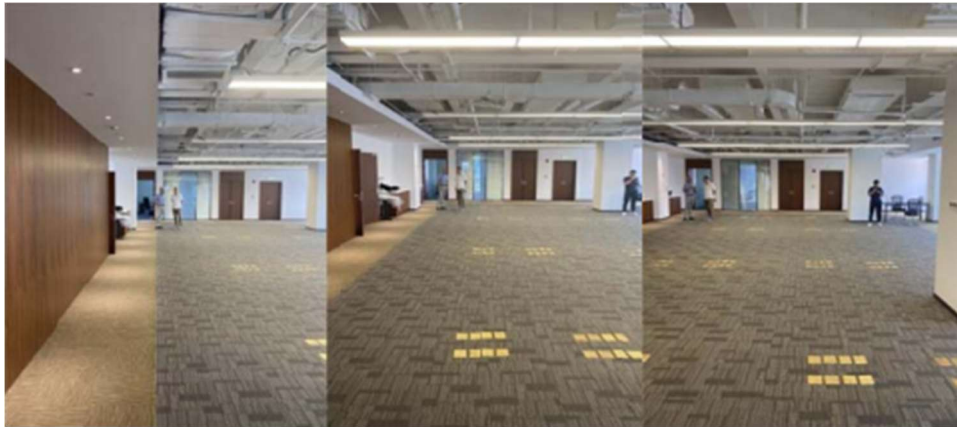
照片 19、20、21：大厅。3 个位置的全景，(19) 靠木板墙一侧，(20) 居中，(21) 靠消防疏散口一侧。可见四周环有吊顶，用于遮盖主管道循环区域。

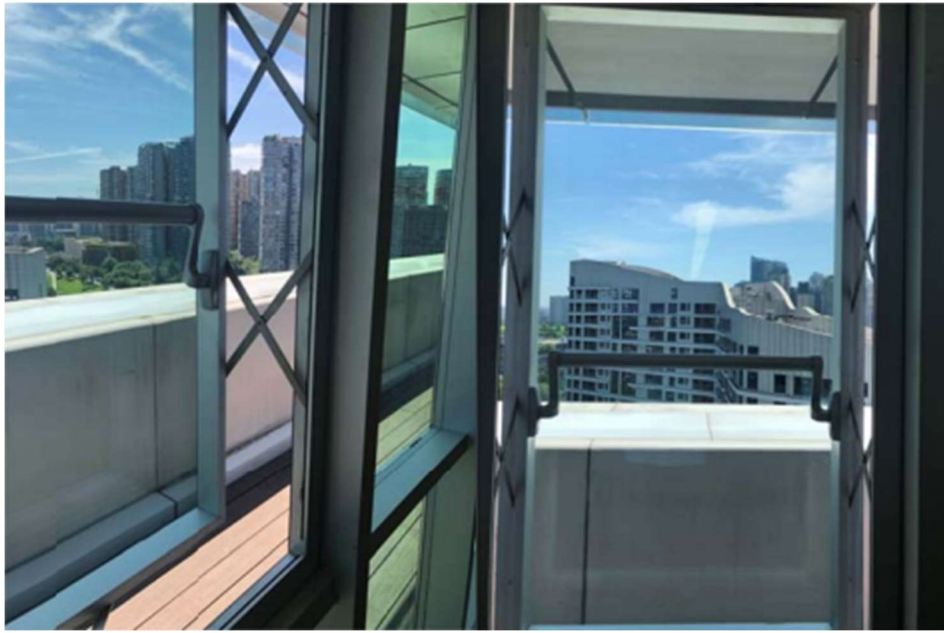
照片22和23：玻璃幕墙推拉窗。前推拉。没有防蚊纱窗。没有窗帘，可打开的窗户占玻璃总面积10-15%。

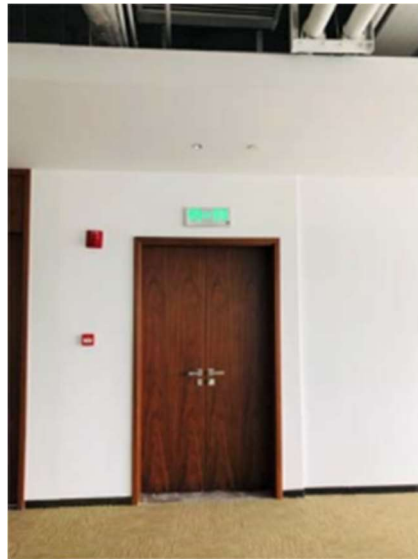
照片 24. 从室内到消防疏散口。仿木门（三聚氰胺印刷型）。可见警报按钮、疏散信号指示和警报器。

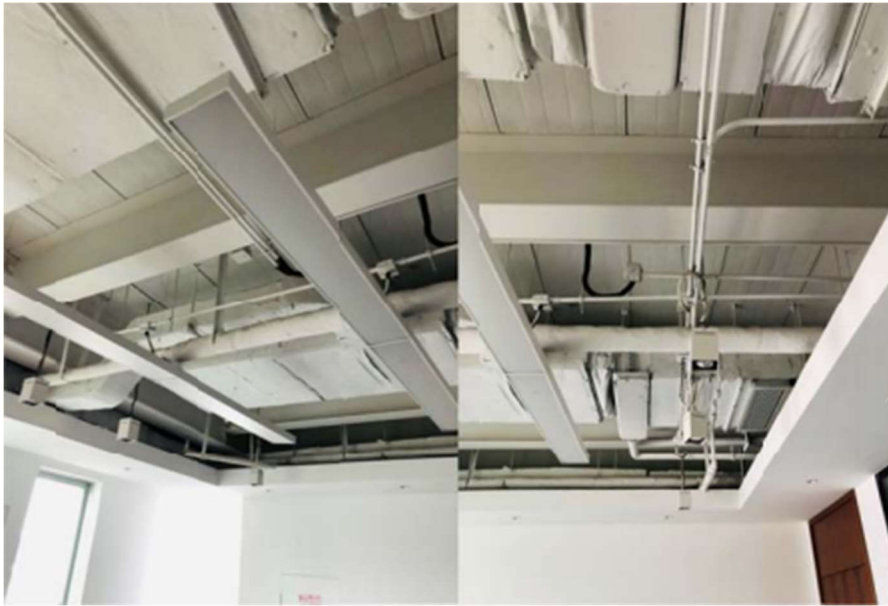
照片 25 和 26: 大厅天花板。可见空调装置（含管道、进风口和出风口）、长条悬挂灯具、电气装置和聚光灯及探测器。

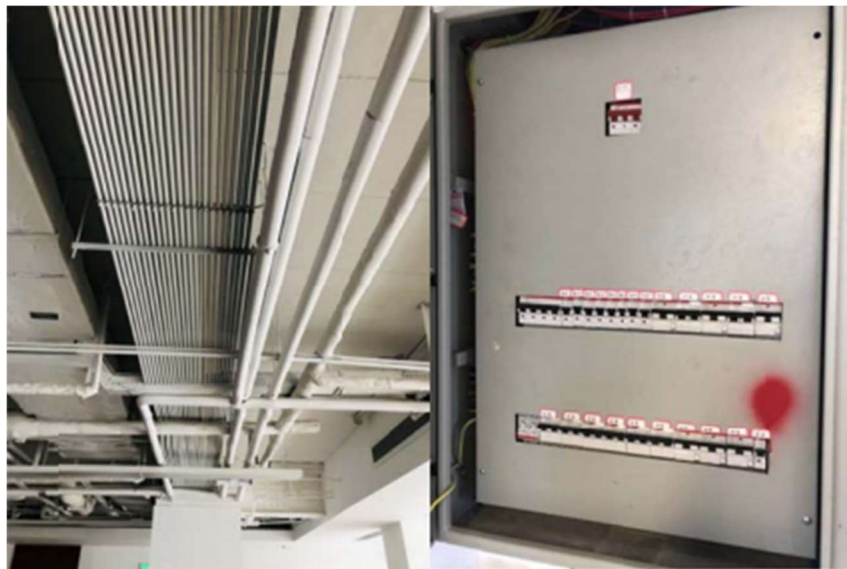
照片27和28: 电气装置, 位于由悬挂结构支撑的刚性管内。照片 28, 总配电箱。全中文标识。配电盘的容量大概已满, 需要为通讯室增加扩展配电箱

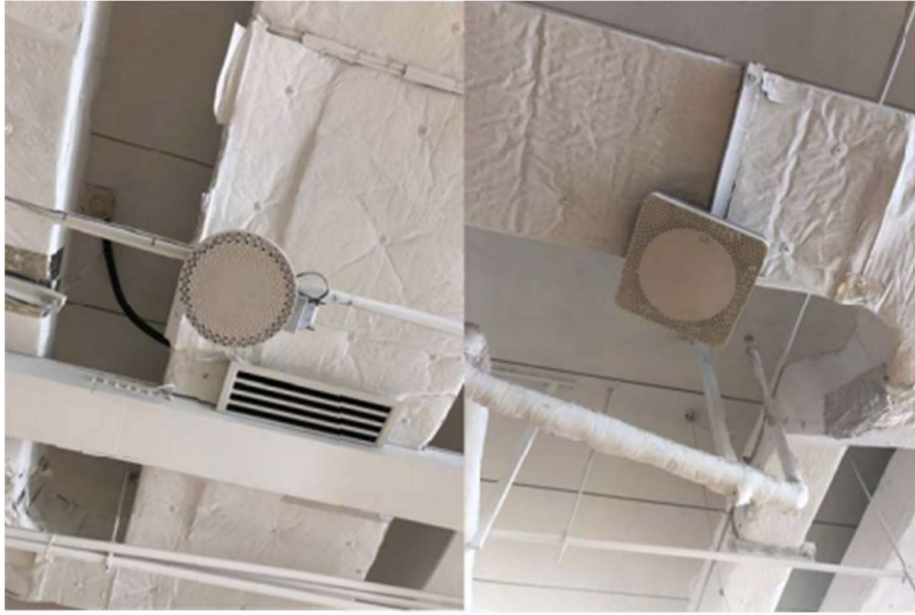
照片 29 和 30: 第一张照片可见烟雾探测器, 位于最里面, 第一层为一个探测装置。在照片 30 中, 大概是一个网络信号增强调制解调器。30 显示的是网络信号增强调制解调器及消防喷水扩散器。

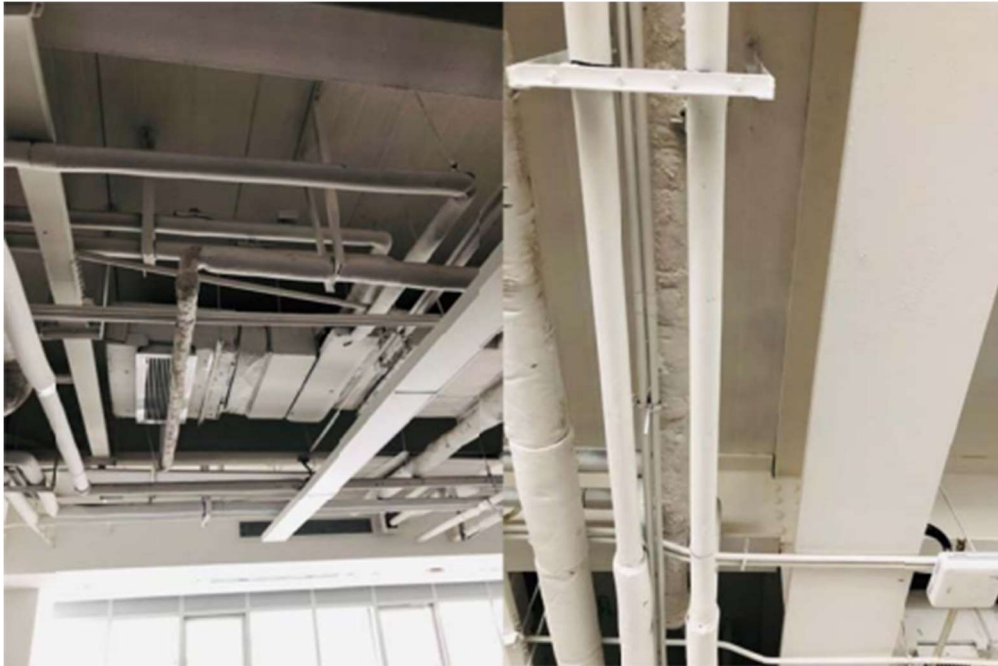
照片 30 和 31: 空调设备位于顶部, 供水管道位于不同板层。室内分接电路桥架位于最底层。在照片 31 中, 管道没有颜色或材料区分, 均涂成白色。
